# Dokumentation av timmermansarbetena på Smedjan i Skå barnby 2016

Utförda av Hageus bygghantverk.

Smedjan är byggd runt 1840 och tillbyggd runt 1910. De benämns som gamla och nya delen.

***Kortfattad genomgång av timringsarbetena.***

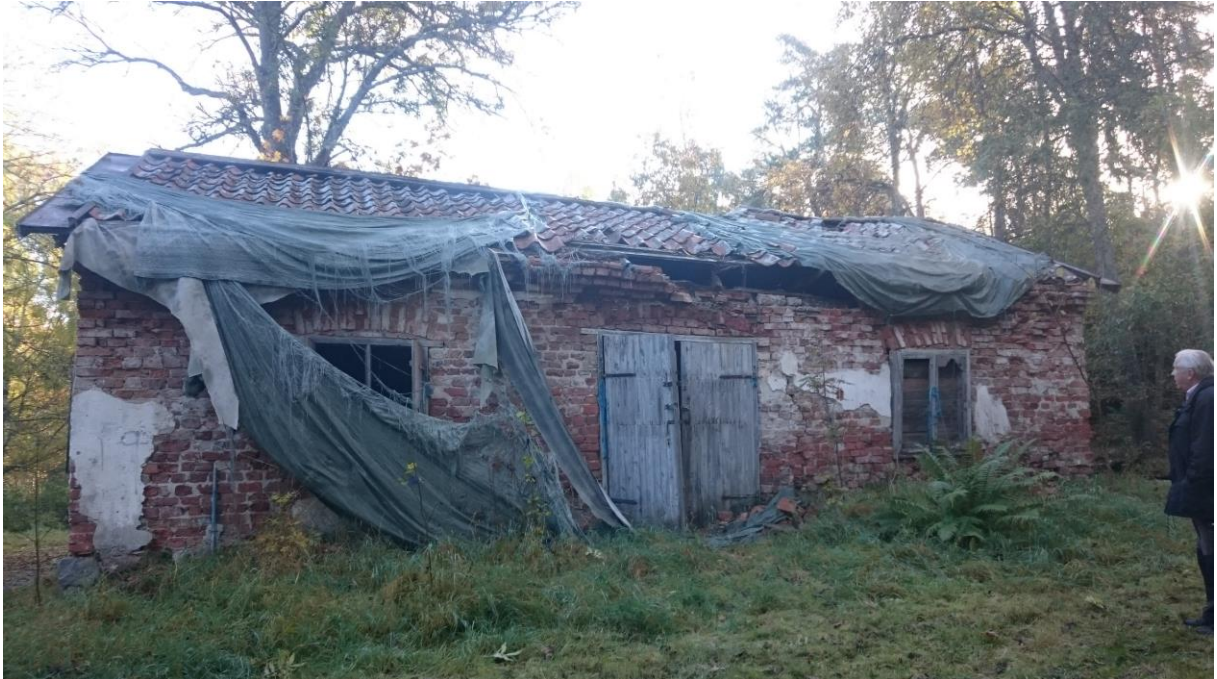
1 Den ursprungliga delen. Väggen har kalvat ut mellan porten och det högra fönstret. Sannolikt pga dålig grundläggning där.

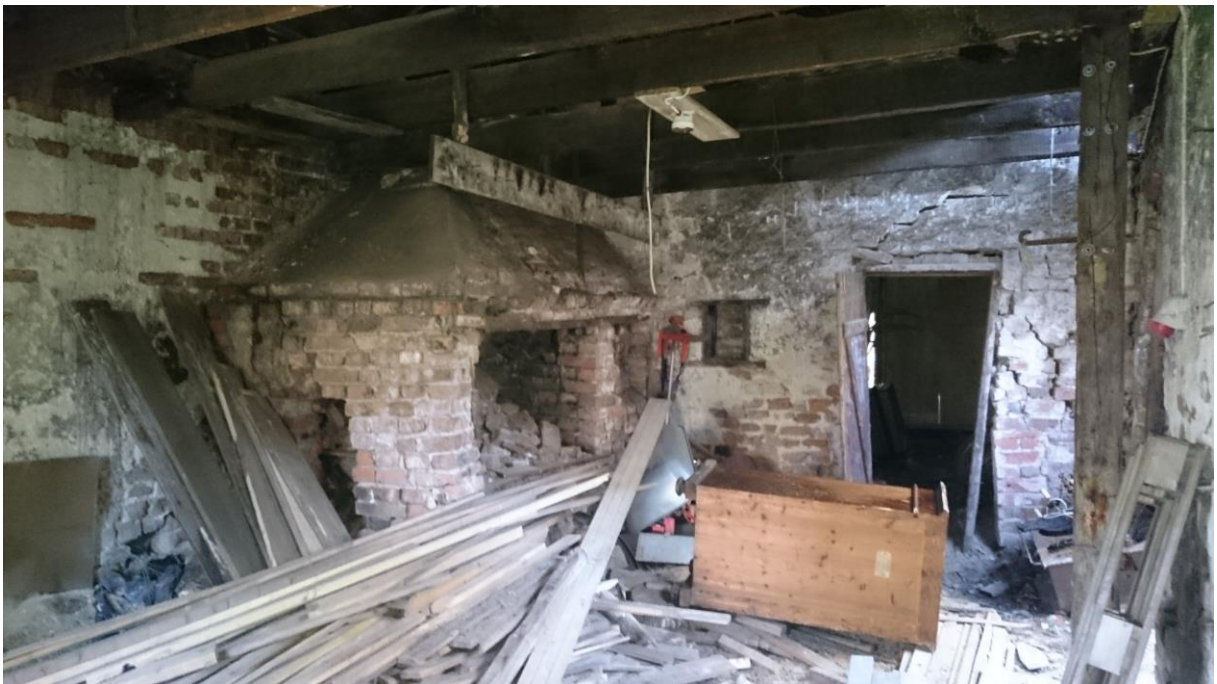
2 Innanför porten finns ässjan kvar men med riven skorsten som till stor del ligger som ett röse inuti.

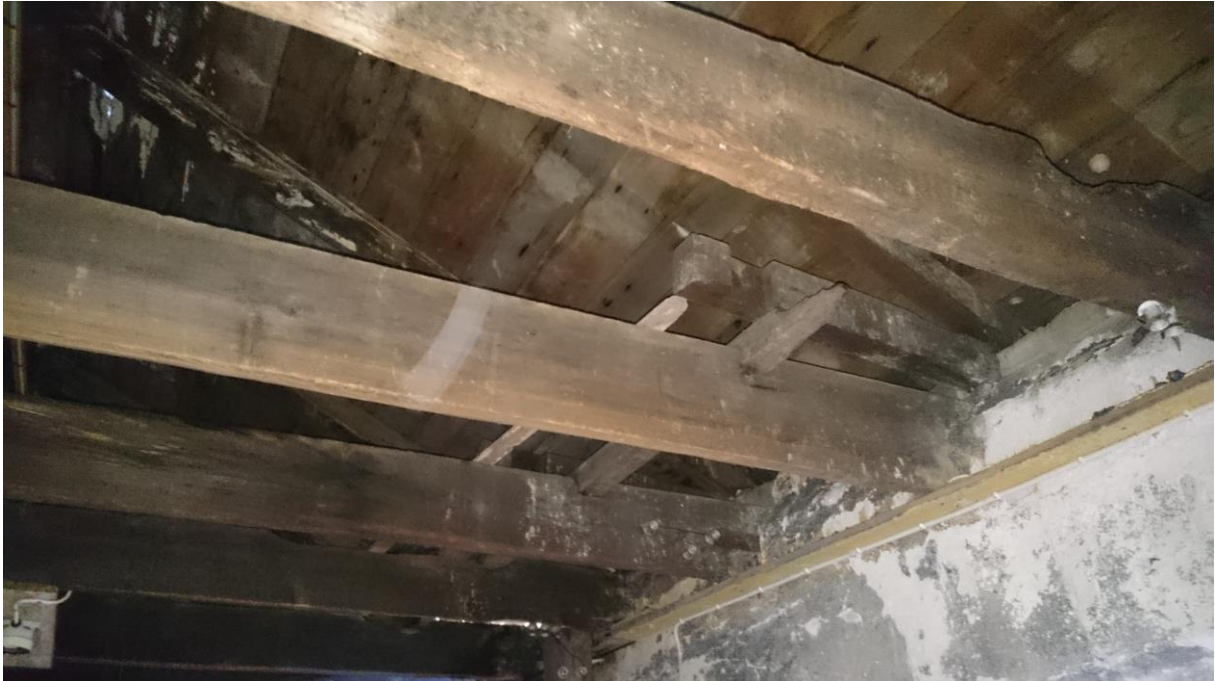
3 Remstycket avbrunnet och stödben saknas. Endast i gavlarna fanns hanbjälkarna kvar.

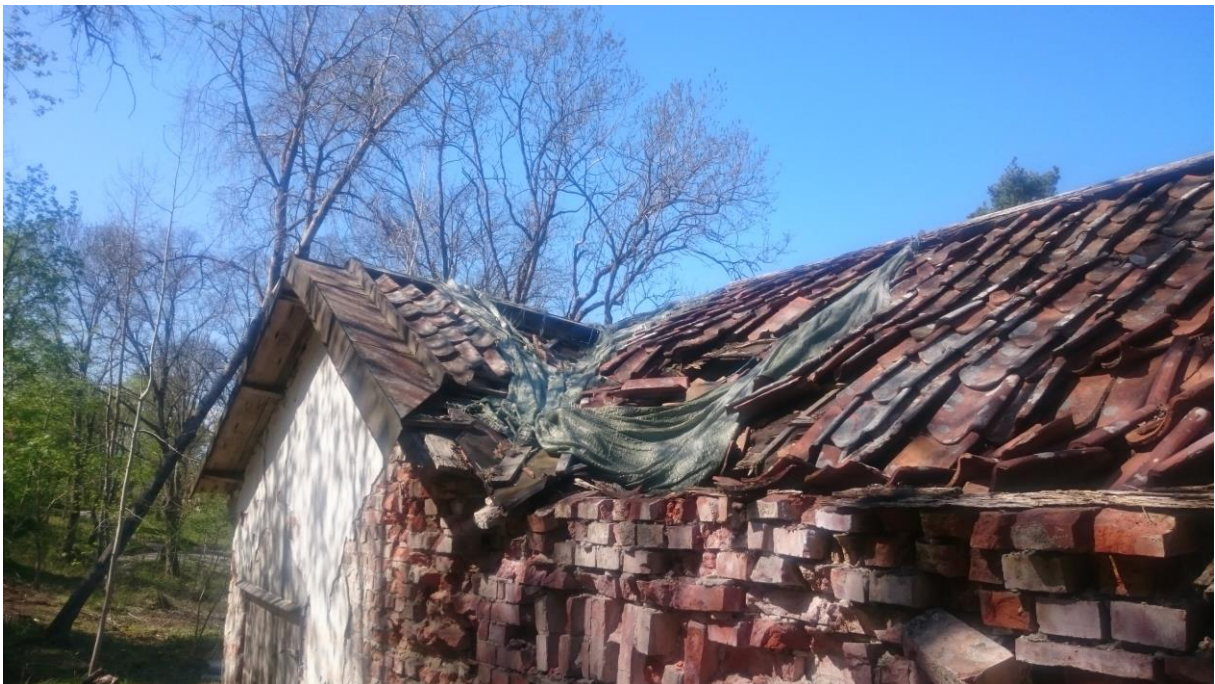
4 Nya delen till höger i bild ansluter mot gamla. Ett stort hål i taket där det mesta ruttnat och muren frostsprängts.

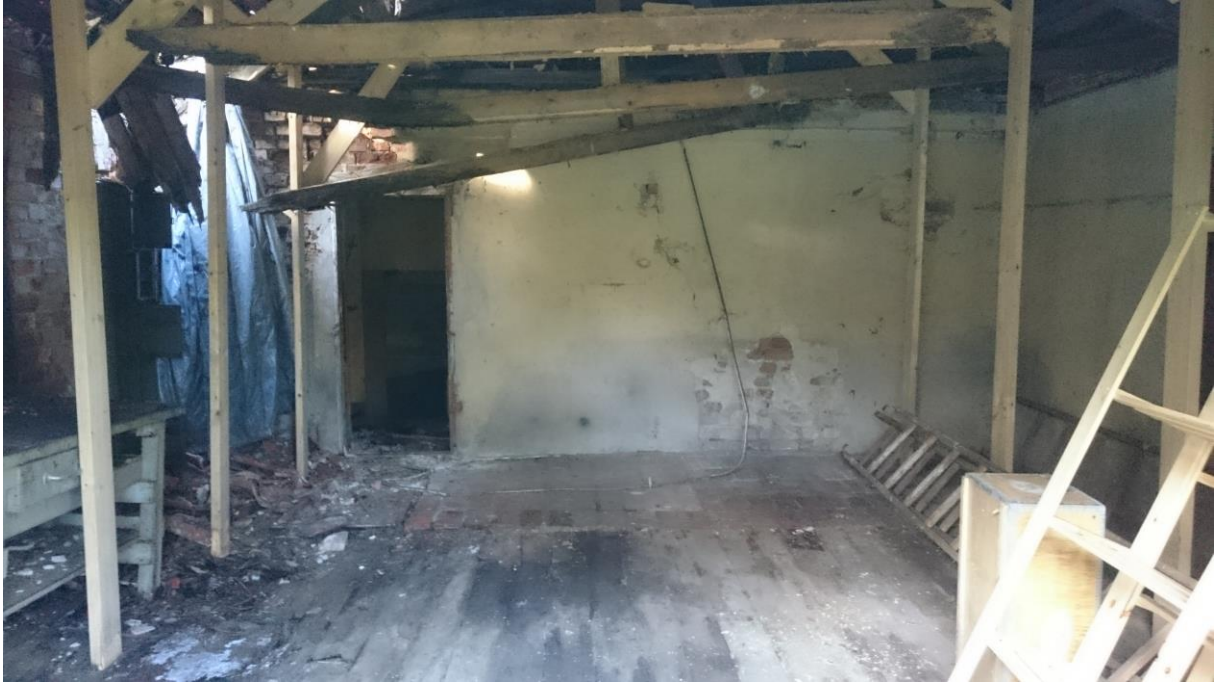
5 Tillbyggnaden med gamla delens yttervägg rakt fram. Det stora hålet till vänster. Notera hur bindbjälken högst upp i bild har ruttnat av i båda ändar och endast hänger i en bräda frånnocken.

Nya delen var redan uppstämpt för att förhindra att den skulle rasa. Dessvärre inte med tanke om hur den skulle demonteras eller hur konstruktionen skulle repareras. Delar av stämningen var därför i vägen för arbetena och fick ändras. Andra delar täckte skruvar som höll fast den i stommen så den inte gick att demontera i den ordning man ville.

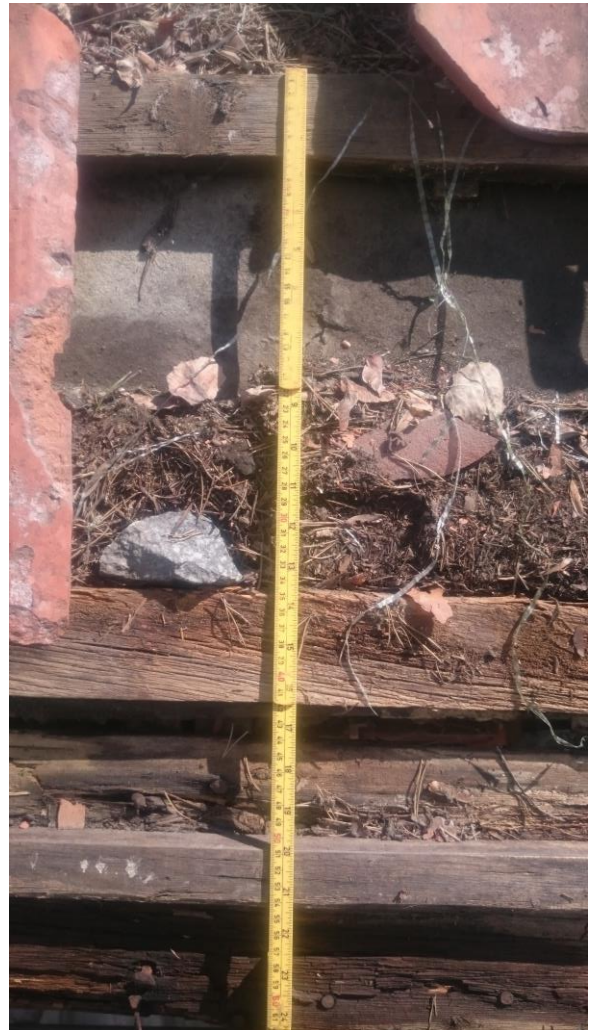
8 Läktavståndet varierade mellan 32 till 35 cm men de flesta låg på 34 cm. Mycket skräp hade hunnit samlas mot bärläkten som endast bitvis låg på tunna ströläkt.

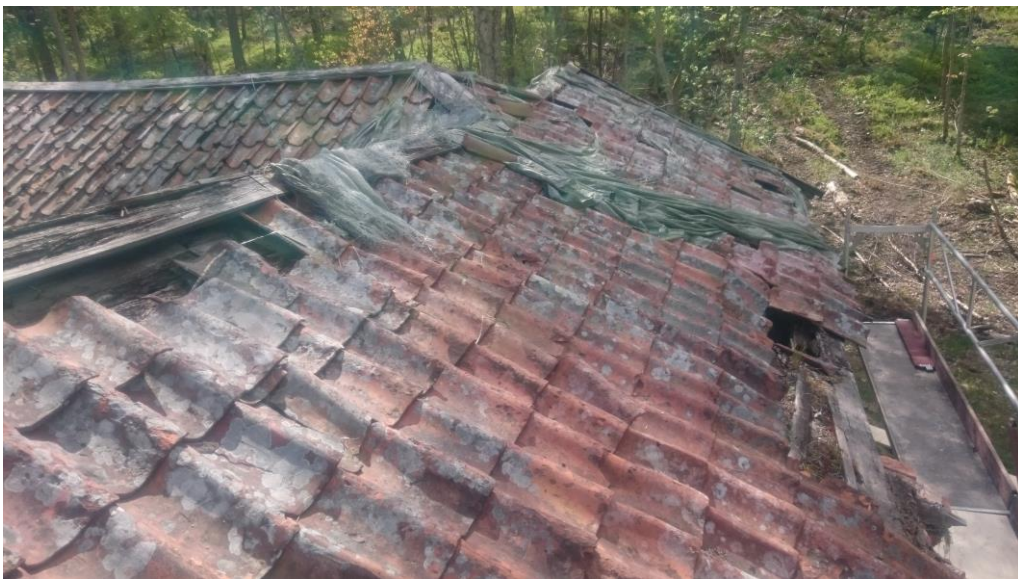
9 Skicket lämnade lite att önska.

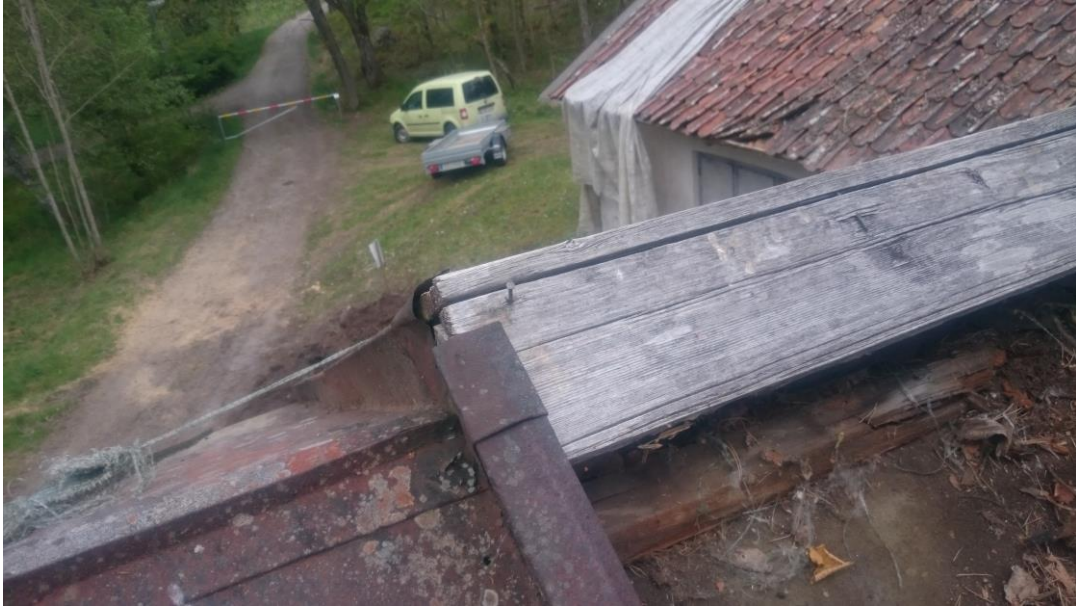
*10 Plåtslageriet var inte helt fulländat.*

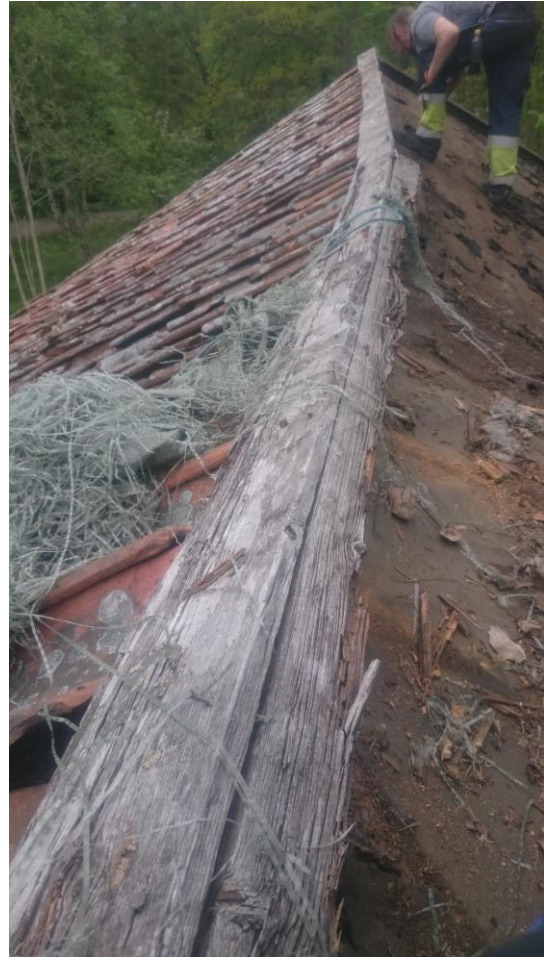
13 Kraftiga sättningar hade gjort allt skevt.

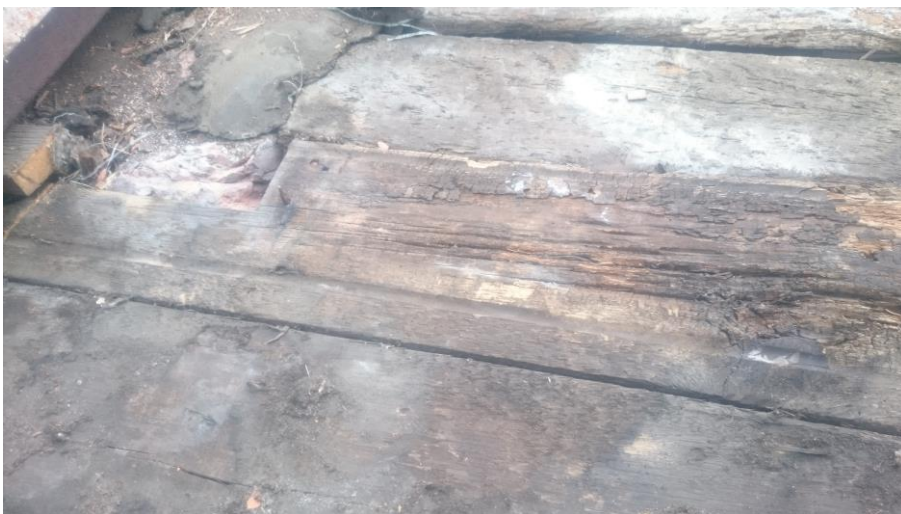
14 Det gamla taket till vänster ligger mestadels under det nya. Ett par av dessa bräder hade vattrännor. Se bild 15.

15 Vattrännor på några korta trobrädor.

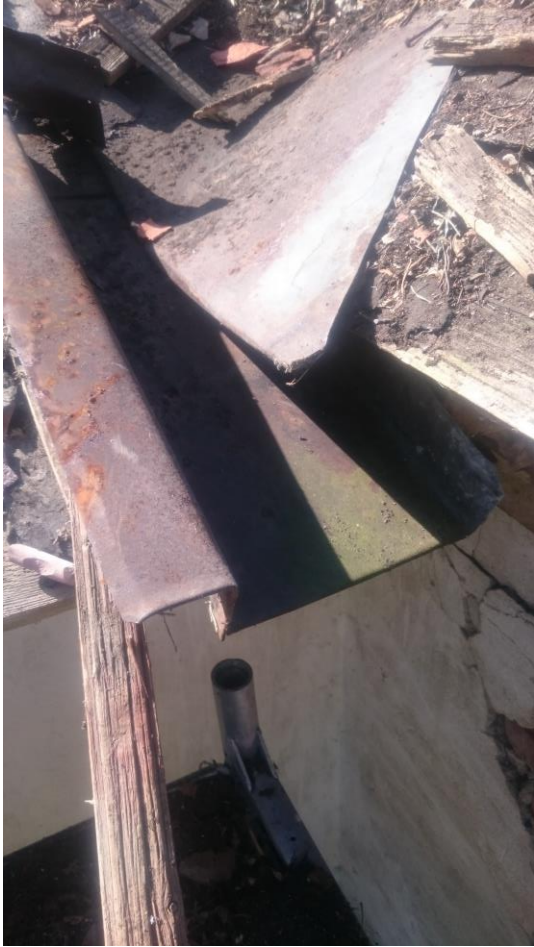
20 Avslutning på vinkelrännan mot nordost där skorstenen satt strax ovanför.

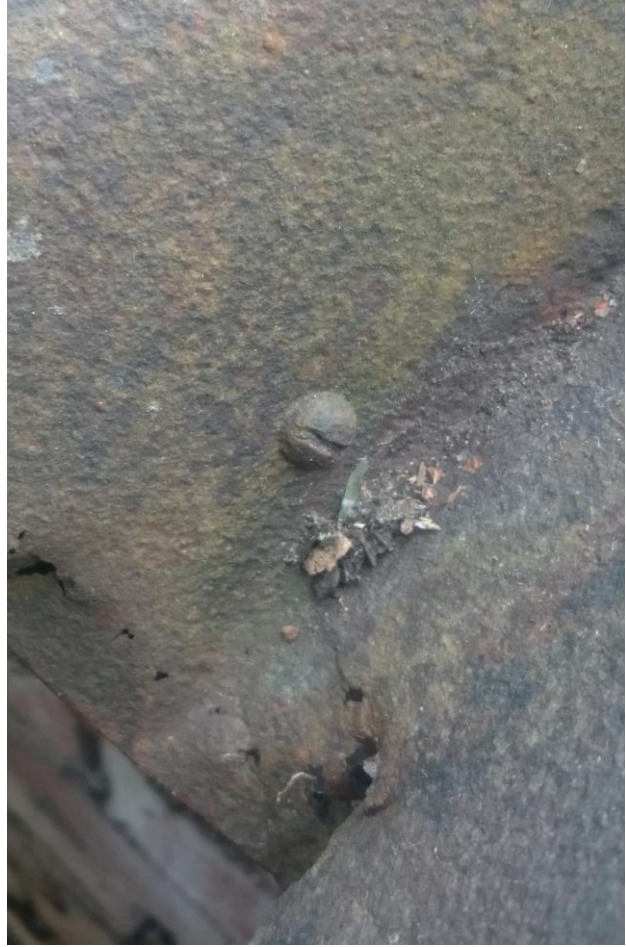
21 Spårskruv i plåten.

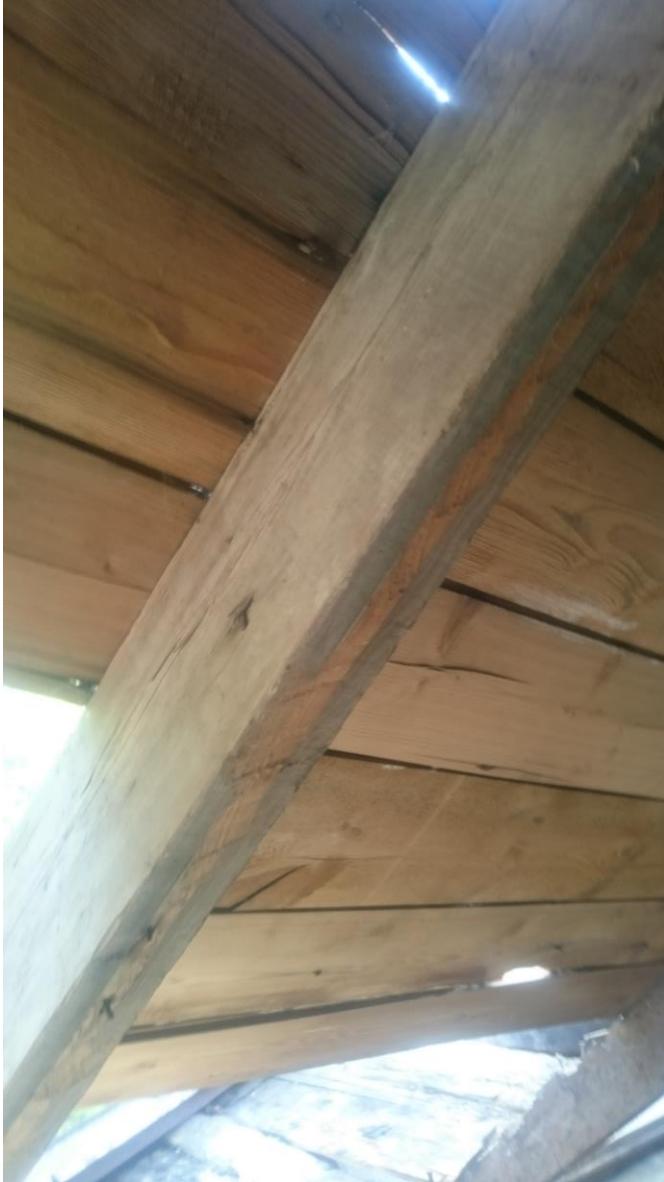
25 Fjädern borthuggen på sparre. Man ser tydligt hur virket grånat innan det huggits. Kanske överblivet virke från något annat bygge.

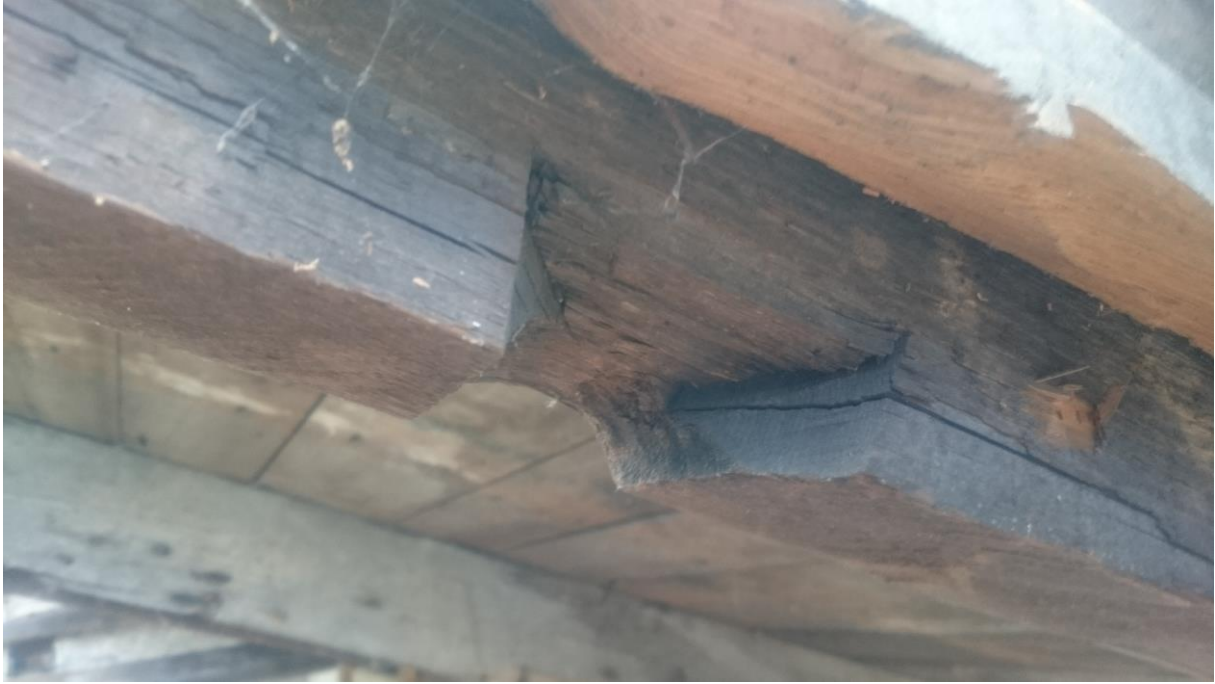
32 Många virken har omotiverade hål borrade igenom. Diameter cirka 50 mm. Ibland mitt i, ibland i kanten. Ibland i änden och ibland mitt på.

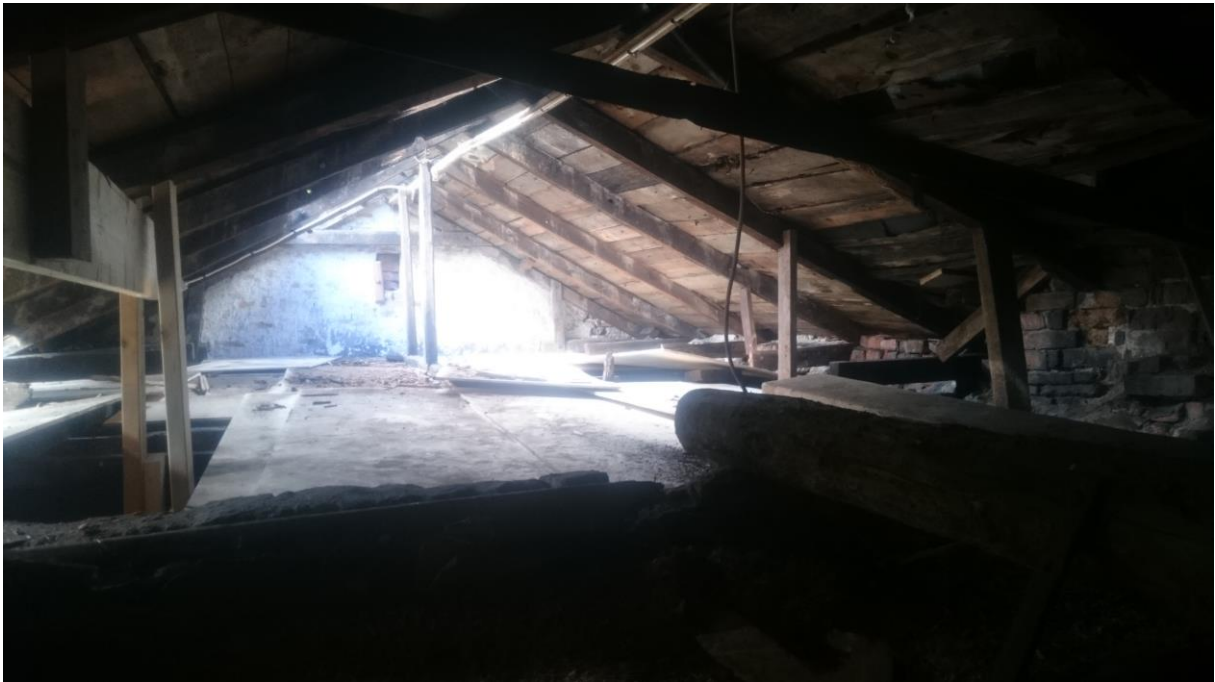
33 Alldeles för lite pinnar.

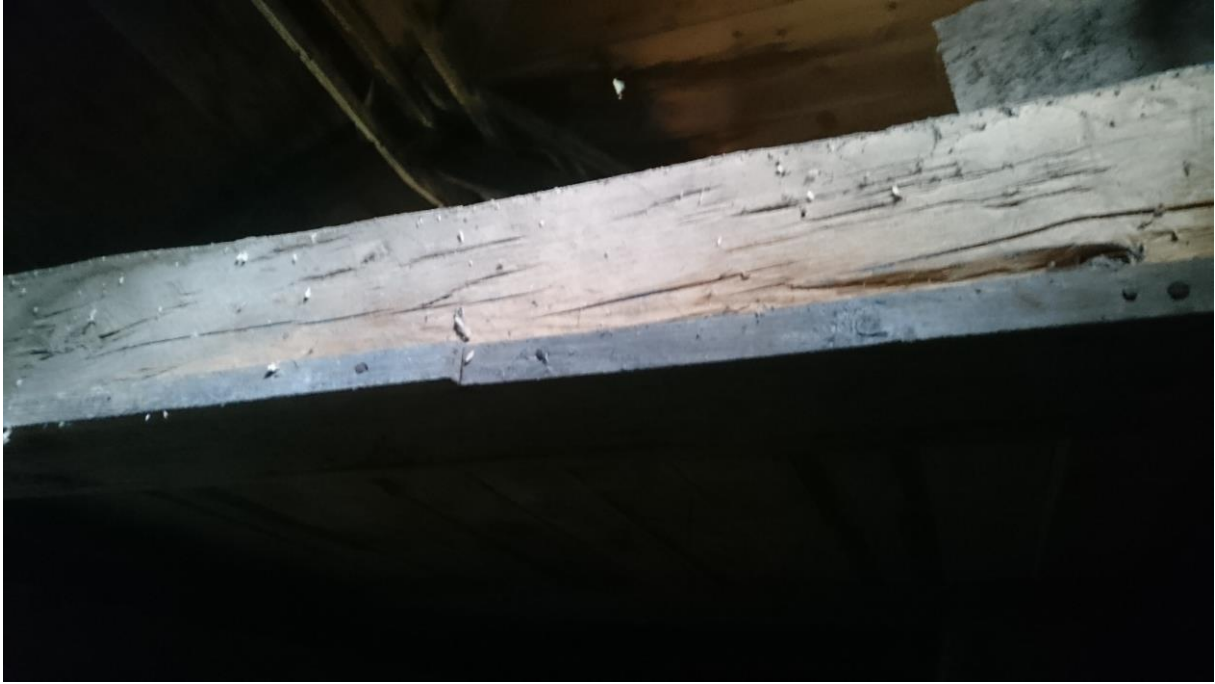
*35 I lilla rummet, gamla delen var ett par bindbjälkar huggna och av helt annan dimension.*

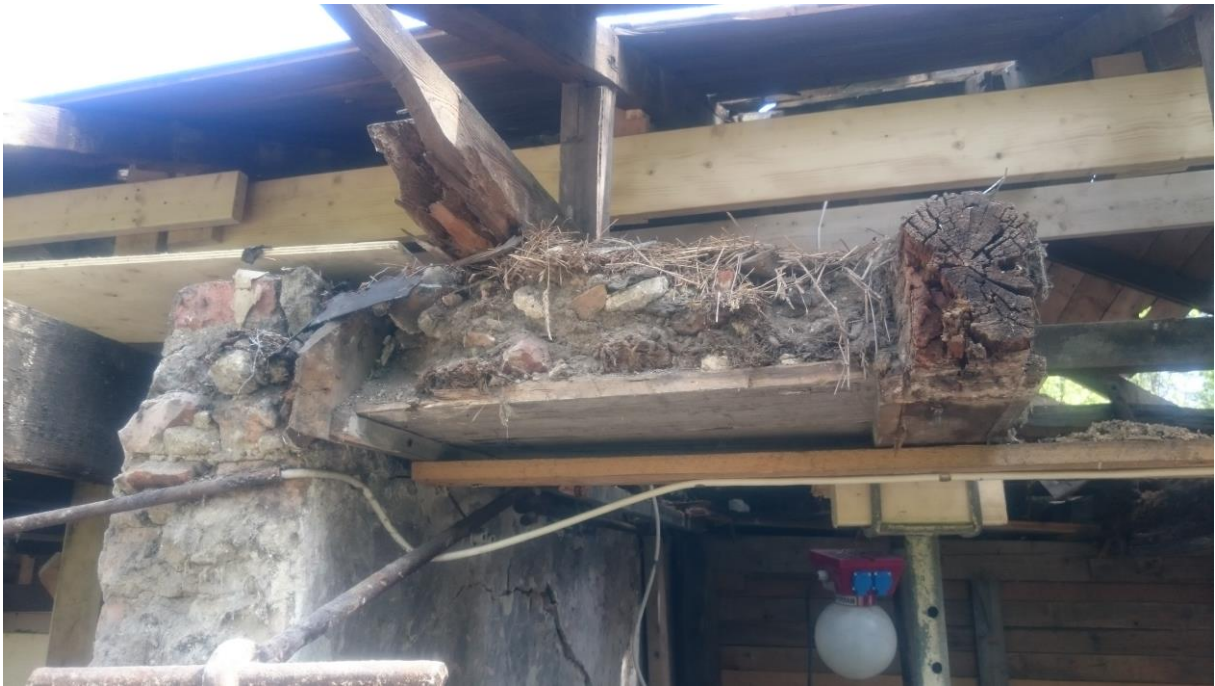
*36 Lilla rummet hade isolering av jord, sten, sågspån, sot mm som gjort att fukten hållts kvar och alla bindbjälkar ruttnat.*
